A fibra de vidro tem demonstrado sua resistência, mas não está imune a avarias

Reparos Parte 1

Barcos de fibra de vidro

Por Jorge Nasseh

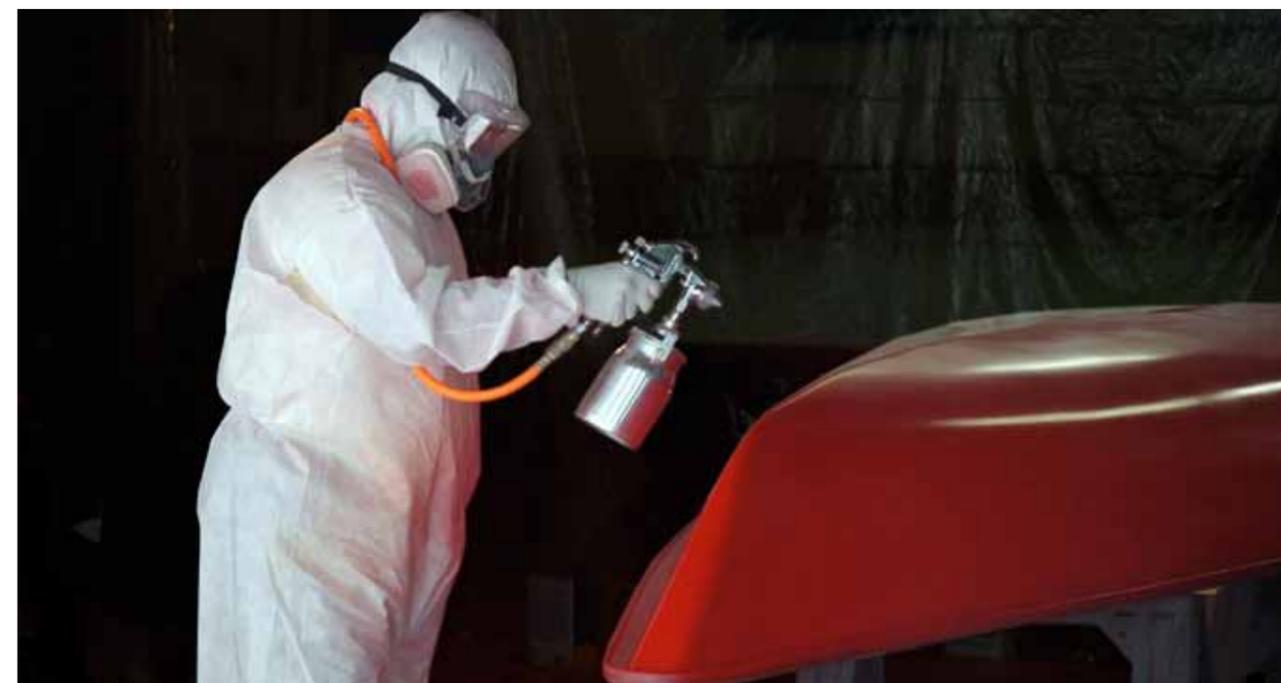
Um barco de 40 pés, por exemplo, consome **cerca de um mês de trabalho** para ser repintado

No caso de desgaste, o procedimento mais comum é repintar a superfície externa com uma tinta à base de poliuretano com dois componentes, entretanto, muitos reparos são feitos com a própria reaplicação do gelcoat, o que representa um trabalho grande, pois todo este material precisa ser lixado e polido. Um barco de 40 pés, por exemplo, consome cerca de um mês de trabalho para ser repintado. O procedimento padrão é lixar toda a superfície e pintar novamente. Nos consertos com gelcoat, a superfície
